**AUTORITA' DEI BACINI REGIONALI
REGIONE LAZIO**

*Rilevamento geomorfologico finalizzato all'individuazione della pericolosità
da dissesto gravitativo ed idraulico nel territorio dell'Arcipelago Pontino – Comune di Ponza
ed aggiornamento del progetto di Piano di Assetto Idrogeologico*

RELAZIONE TECNICA

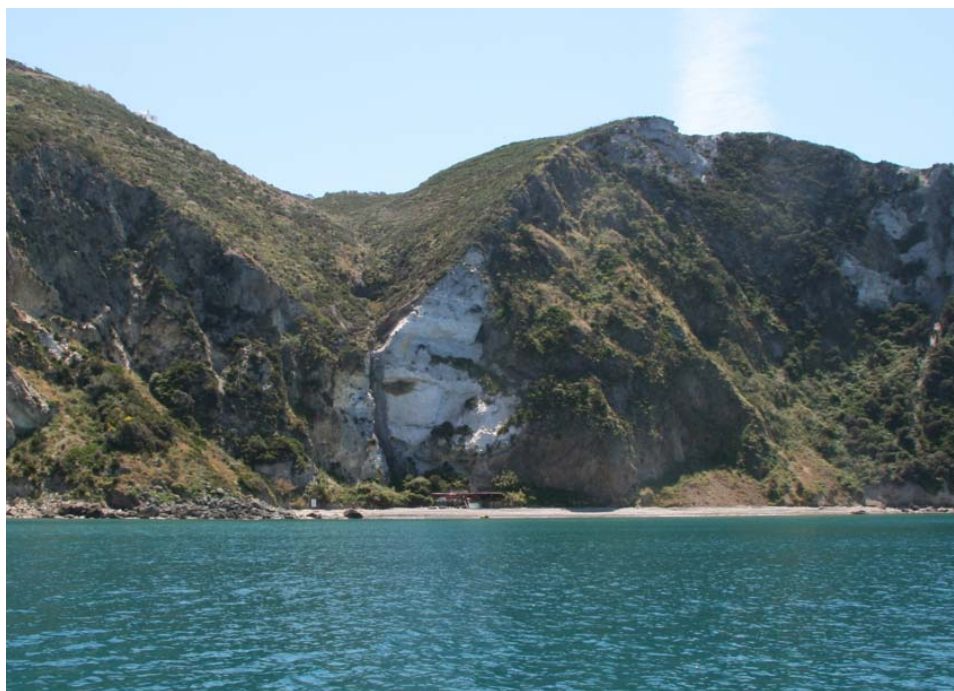
Foto 1 – Valle sospesa sulla falesia di Cala Lucia Rosa.

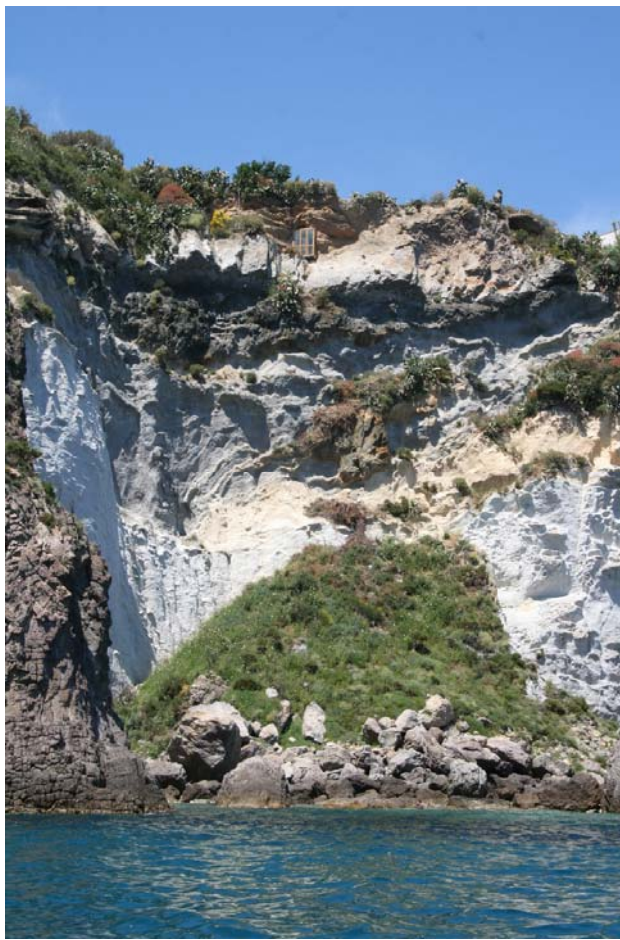
Foto 2 – Accumuli di crollo al piede della falesia in località Punta della Madonna.

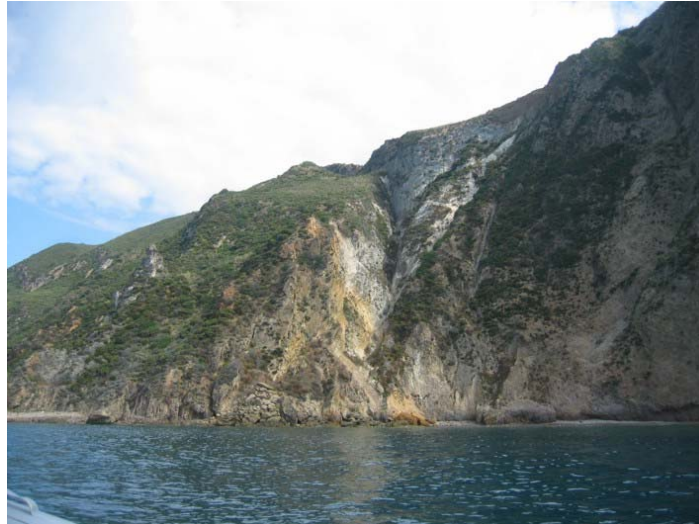
Oltre i dissesti che caratterizzano normalmente le falesie, si segnalano sul versante occidentale dell'isola di Palmarola gli indizi di un movimento franoso di ampie dimensioni inquadrabile nell'ambito delle deformazioni gravitative profonde di versante (**DGPV**) di un tratto compreso tra Monte Guarniere e Monte La Radica dove la continuità morfologica della superficie dell'isola è interrotta da scarpate e trincee nella formazione lavica che sembrano isolare un blocco di circa $0,3 \text{ km}^2$ di superficie. In questo settore, già segnalato nelle carte del PAI vigente, la deformazione potrebbe essere favorita dalla presenza di argille plioceniche al di sotto delle lave. Le argille, infatti, affiorano circa 300 m a Nord dell'area in dissesto, nel settore meridionale di Cala del Porto.

Foto 3 – Scarpate e trincee sul versante Occidentale dell’Isola di Palmarola. Indizi di DGPV sul versante tra Monte Guarniere e Monte La Radica.

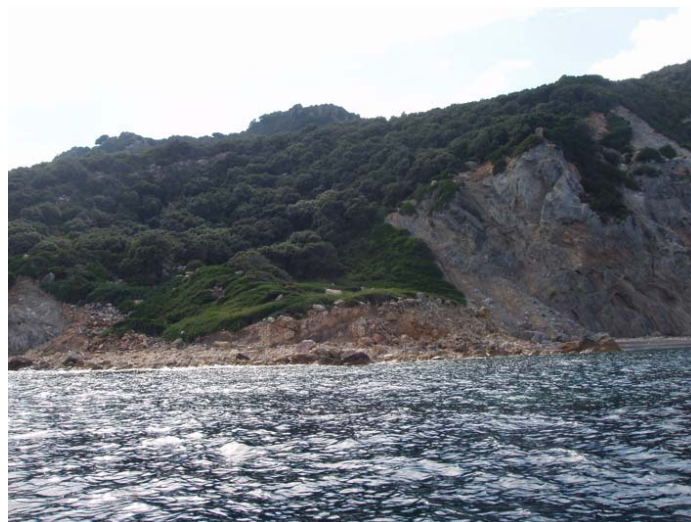
Situazioni particolari, con sviluppo di **frane di tipo complesso** sono presenti anche lungo il bordo della falesia orientale dell’isola di Zannone, dove la presenza di lembi arenarie, marne e argille mioceniche danno luogo a frane per scivolamento associate ai fenomeni di crollo (Foto 4).

Foto 4 – Zannone – Falesia Orientale. Frana Complessa.

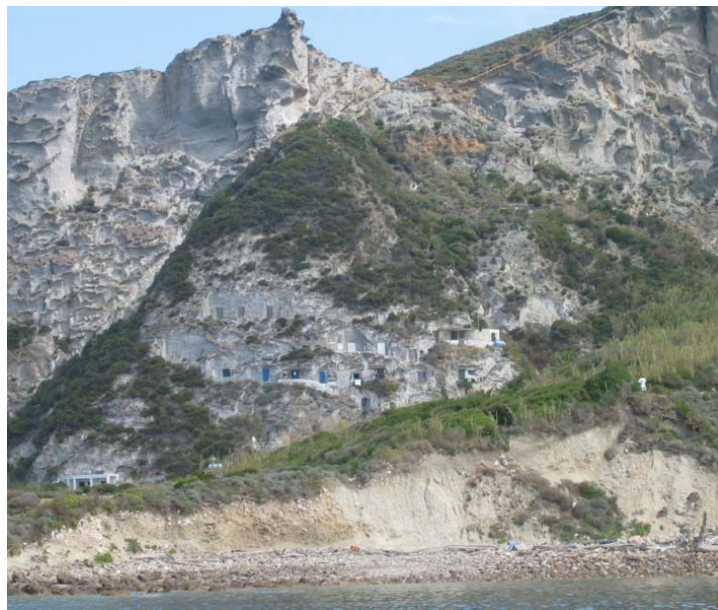
Condizioni geomorfologiche analoghe si rilevano anche a Cala del Porto, dove la piccola collinetta che delimita il tratto meridionale dell’ampia falesia (vedi anche foto 5), per la presenza di in vistoso salto morfologico rispetto ai terreni retrostanti e di trincee e scarpate a monte, costituisce probabilmente una porzione ribassata per motivi gravitativi presumibilmente inattivi nelle attuali condizioni climatiche e geomorfologiche.

Tra gli elementi di origine antropica che contribuiscono ad accentuare il dissesto idrogeologico del territorio rientrano le numerose **cavità sotterranee** (attualmente sono stati censiti 279 ingressi di cavità) di età romana, borbonica e, in alcuni casi, recenti, senza contare i numerosissimi tunnel dell'area mineraria. Cavità sotterranee sono presenti sia nel centro abitato che nelle campagne e nelle aree archeologiche. Numerose cavità sono spesso utilizzate come alloggio o come sede di esercizi commerciali, in altri casi costituite da antiche cisterne, cunicoli di passaggio, acquedotti. Particolari condizioni di pericolosità per crolli potenziali o avvenuti sono state rilevate all'imbocco di numerose cavità. Nelle aree ad elevata densità di cavità è comunque sempre opportuno valutare e monitorare lo stato di conservazione e la stabilità delle volte, anche in relazione alla presenza di infrastrutture o edifici nelle aree sovrastanti (Foto 5).

Foto 5 – Palmarola – Cala del Porto. Strutture e cavità sulla falesia. In primo piano si noti l'affioramento delle argille Plioceniche.

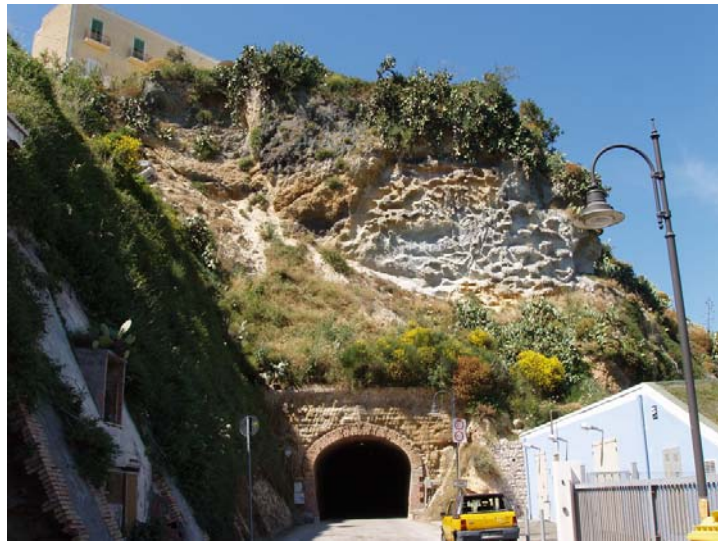
Si segnalano in primo luogo le pareti di falesia non protette che sovrastano l'ingresso dei tunnel stradali in località Giancos, S. Antonio, Santa Maria e altre scarpate minori presenti nell'area portuale (vedi cartografie allegate).

Foto 6 – Scarpata di falesia non protetta incombenente sull'accesso al tunnel stradale che conduce verso località Santa Maria.

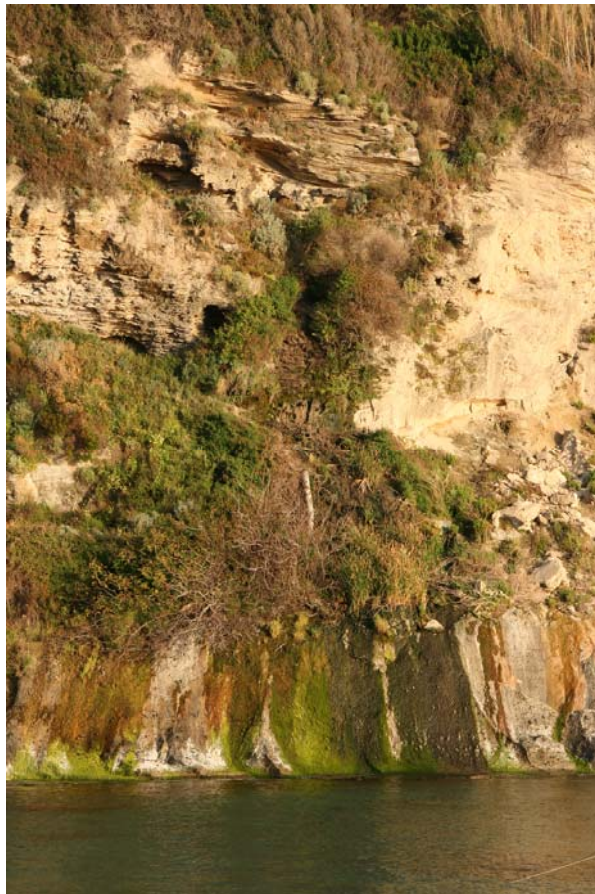
Ai fattori di criticità connessi con il reticolo di drenaggio naturale, si sommano quelle dovute allo smaltimento delle acque reflue per le quali sono stati rilevati, soprattutto nel settore settentrionale dell'isola, numerosi scarichi pensili lungo la falesia (Foto 7).

Foto 7 – Scarico sulla falesia in località Cala dell'Acqua

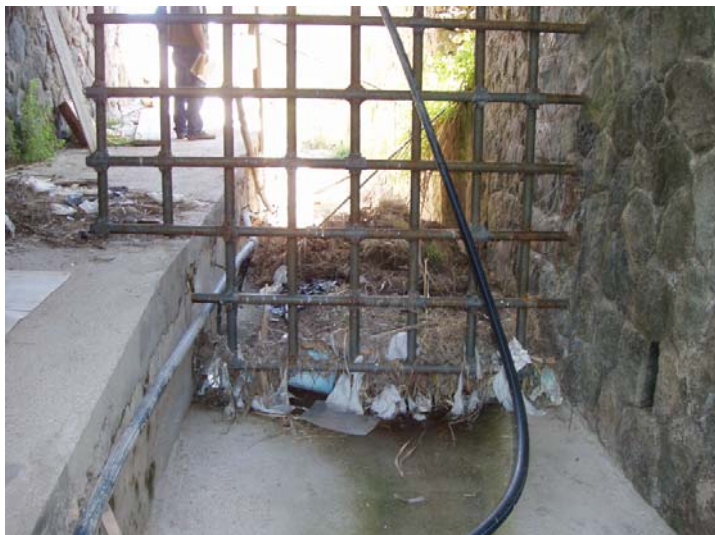
Foto 8 – Accumulo di detriti trasportati dal fosso all'ingresso del tunnel romano di Chiaia di Luna.
